# **MANUALE ISPEZIONE SETTIMANALE ALIANTI**

**Testo di Diego Volpi  
Foto di Luca Carloni**

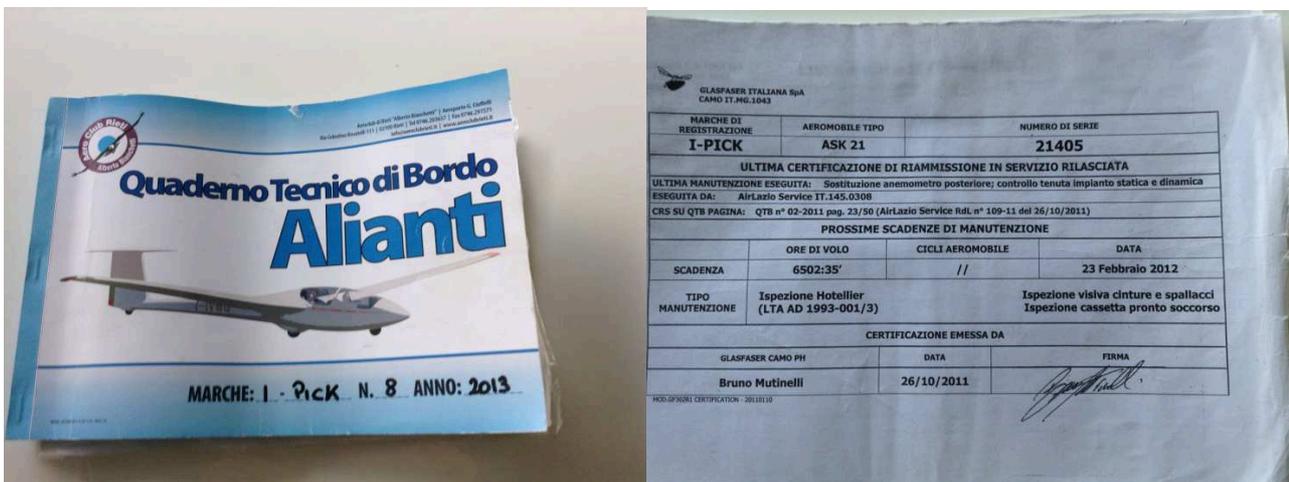
Figura 1; Un QTB alianti dell'AeC Rieti; a destra "certificato di rilascio in servizio"

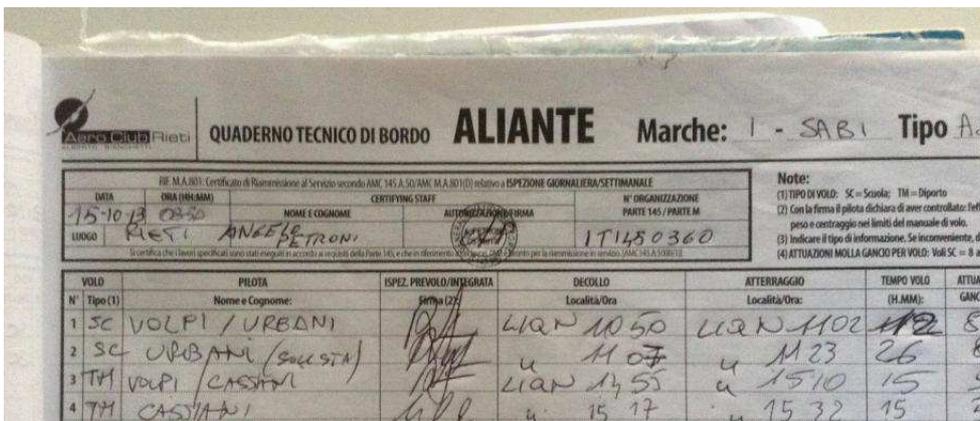
Figura 2, In alto a sinistra: data,luogo,ora,nome,timbo e firma e numero dell'organizzazione

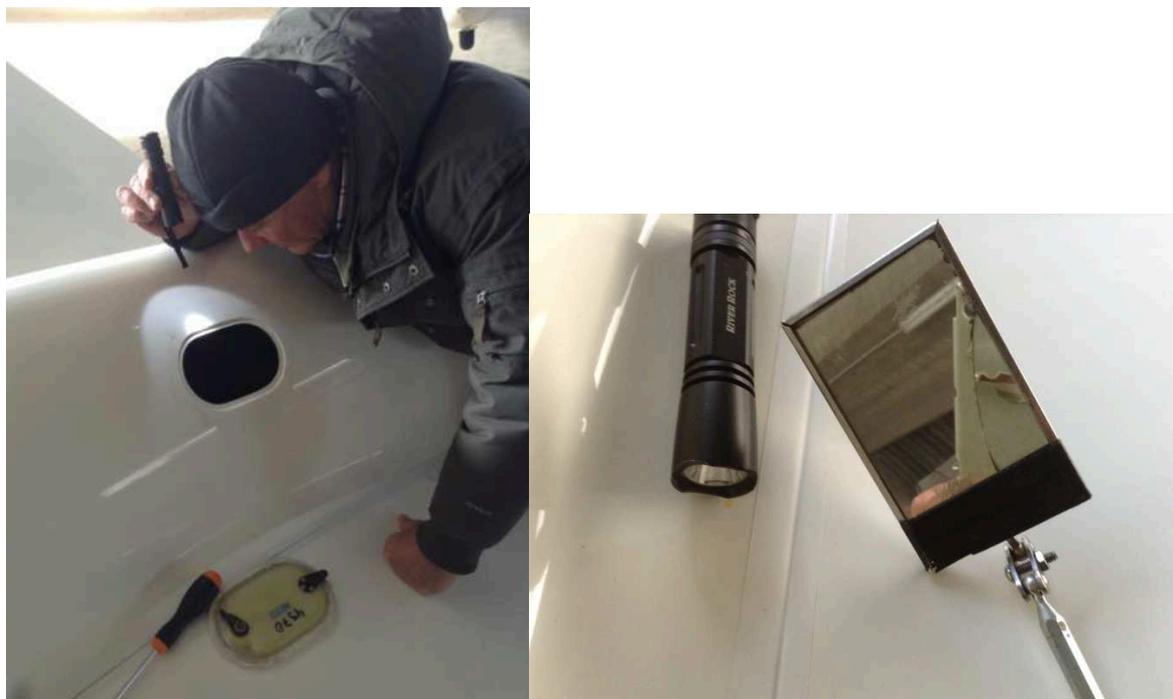
**Figura 4; Accesso alle giunture dei link di comando del ASK21, a destra gli strumenti necessari per una buona ispezione**

Non è facile stabilire quanto a fondo spingersi nel controllare i singoli componenti. Utilizzando i precedenti punti come guida, potremmo approfondirli abbastanza da soddisfare la nostra curiosità , senza arrivare all'eccesso di revisionare l'aliante !  
L'ispezione settimanale è fondamentalmente un'ispezione visiva, in cui si usano solo gli arnesi che sono necessari per accedere al controllo delle parti essenziali della struttura. E fondamentale una buona visibilità delle parti da ispezionare; la luce è quindi fondamentale, aiuta una buona torcia elettrica ed eventualmente uno specchietto .

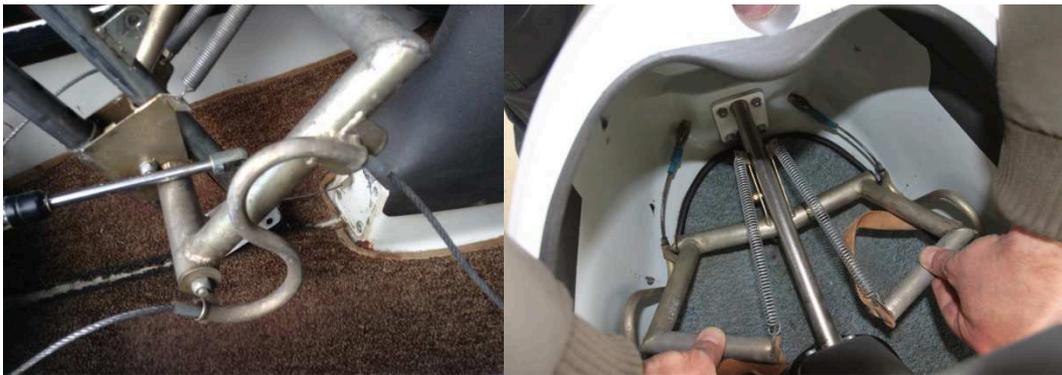
**Figura 5; Contollo cavi pedaliera sul DG 500**

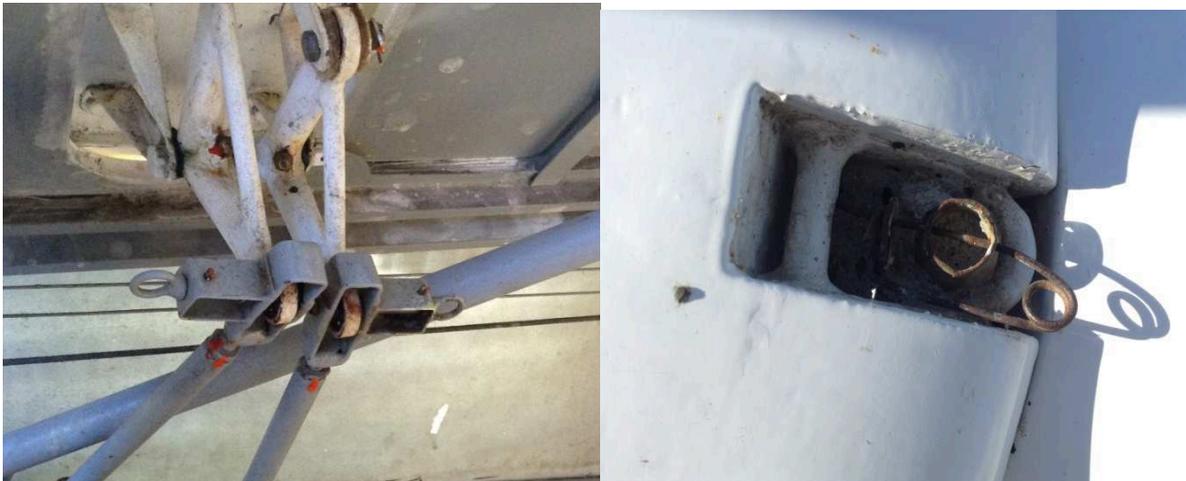
**Figura 6; controllo corretto assemblaggio link alettoni , diruttori, e bloccaggio piani di coda sul ASK13**

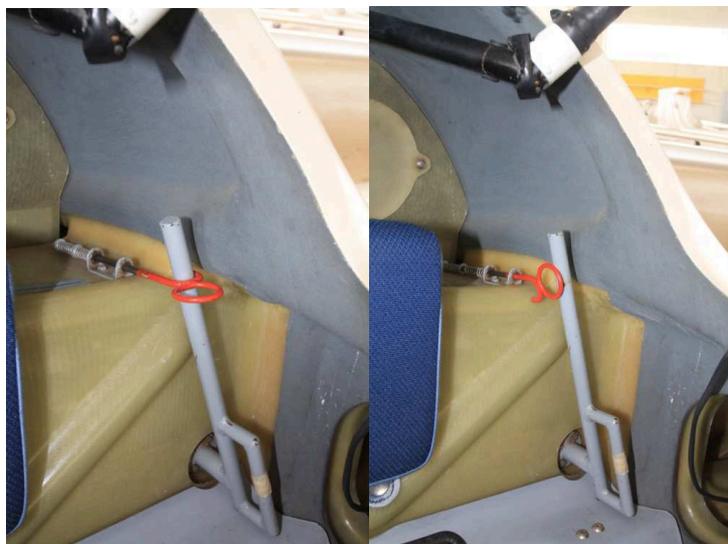
**Figura 7; Contollo blocco perni longherone sul ASK21; a sinistra in sicurazza, a destra NON in sicurezza**

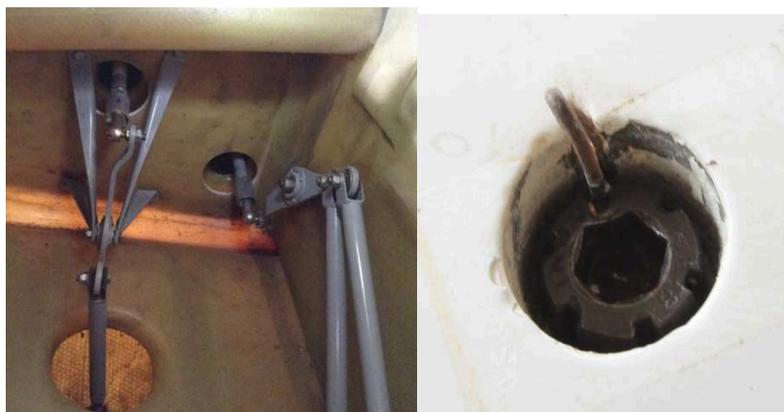
**Figura 8; controllo accoppiamento link alettoni e diruttori ; a destra: Blocco piani di coda sul ASK21 mediante un perno con testa a brugola**

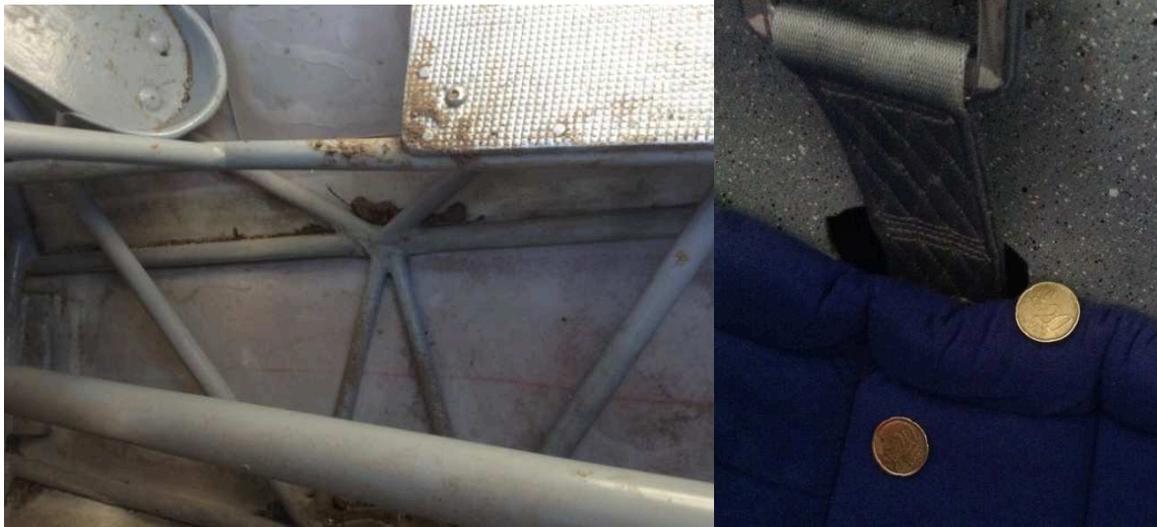
**Figura 9; Sporco accumulatosi sotto la pedaliera del pilota su un ASK 13;  
a destra l'apertura nel sedile anteriore del ASK21 per il passaggio delle cinghie ventrali.  
E' esattamente all'altezza della tasca dei pantaloni del pilota e funge da imboccatura del salvadanaio!**

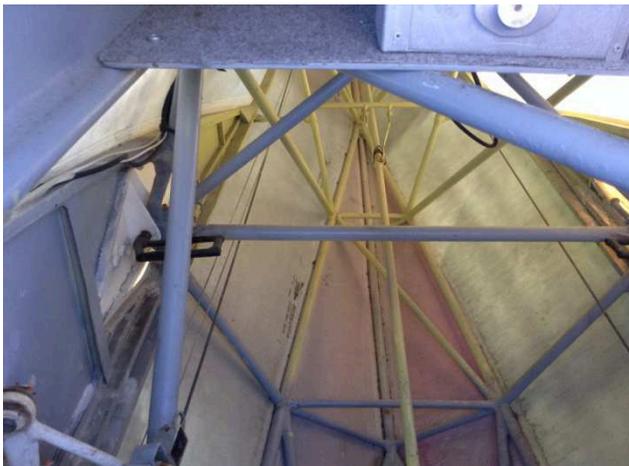
**Figura 10; la struttura di tubi di acciaio della fusoliera del ASK13 come visibile dall'accesso dietro il sedile posteriore**

Un punto a favore delle strutture di tubi è la semplicità d'ispezione. Tutto quello che deve essere visto non richiede particolare fatica per essere raggiunto.

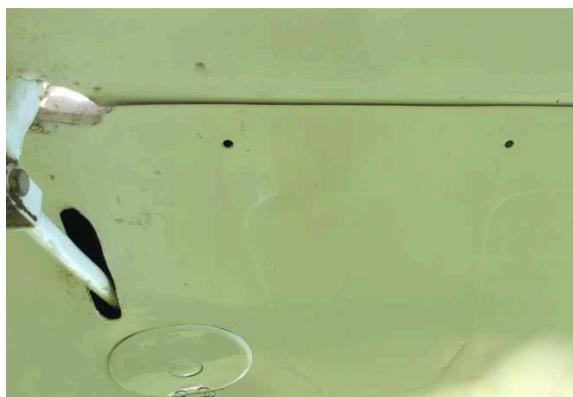
**Figura 11; intradosso semiala ASK13. Sono visibili i fori di drenaggio e sfiato**

I punti più importanti sono, quelli più bassi quando l'aliante è a terra fermo: il bordi d'uscita delle semiali, e del timone orizzontale e la parte più a "V" in basso nella fusoliera, specialmente se di tubi di acciaio.

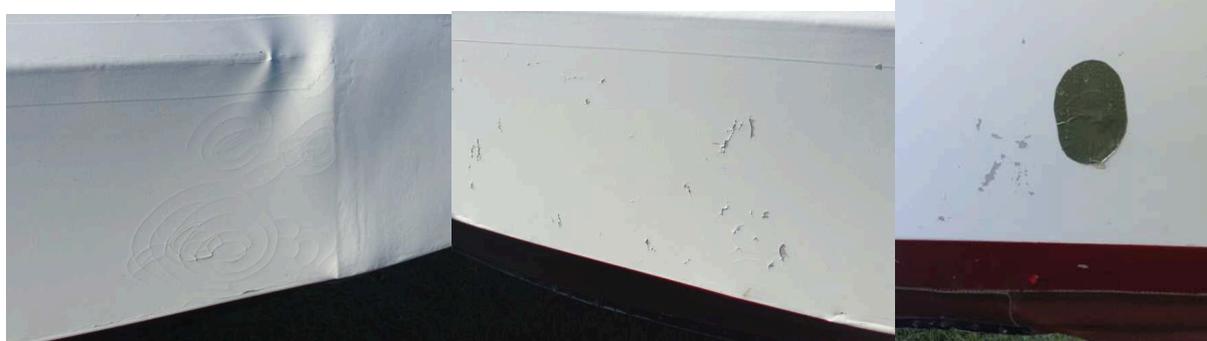
**Figura 12; Crepe nella vernice sulla ricopertura intela di un ASK21; screpolature, e un buco riparato provvisoriamente con un pezzo di nastro "alta velocità"**

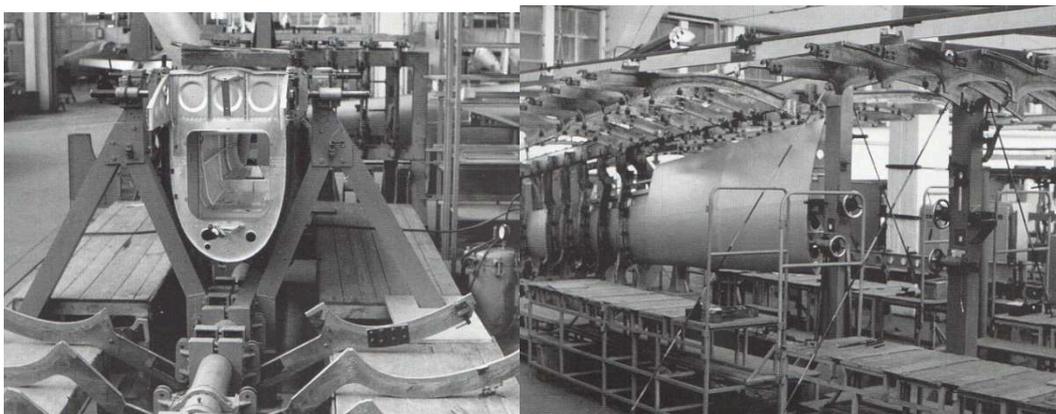
**Figura 13; Gli amastodontici scali per l'assemblaggio del Blanik L13 presso la ditta LET. La precisione dell'assemblaggio dipende in buona misura dall'indefornabilità dello scalo**

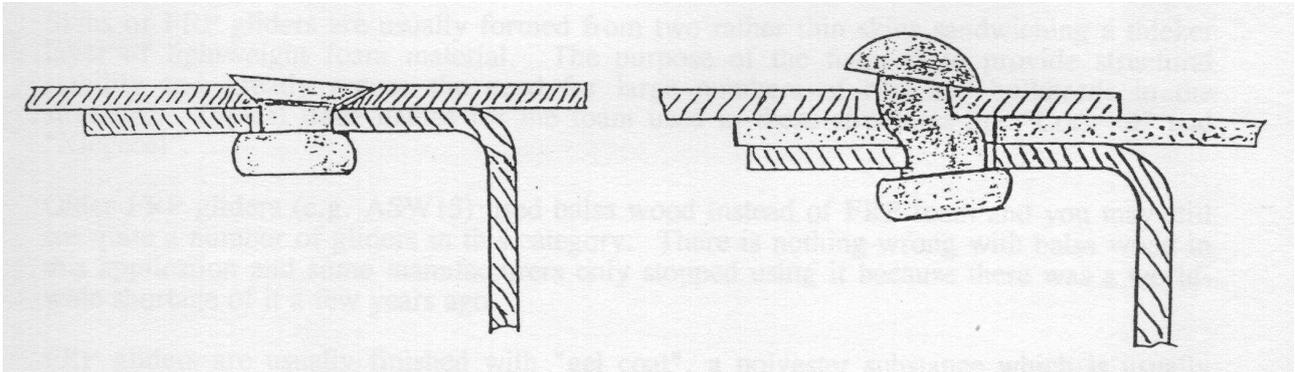
**Figura 14; Rivetti deformati dallo scorrimento forzato delle due superfici che accoppiano**

Di seguito trovate alcuni disegni che vi aiutano a capire quali punti vanno controllati e come si presentano eventualmente le strutture danneggiate.

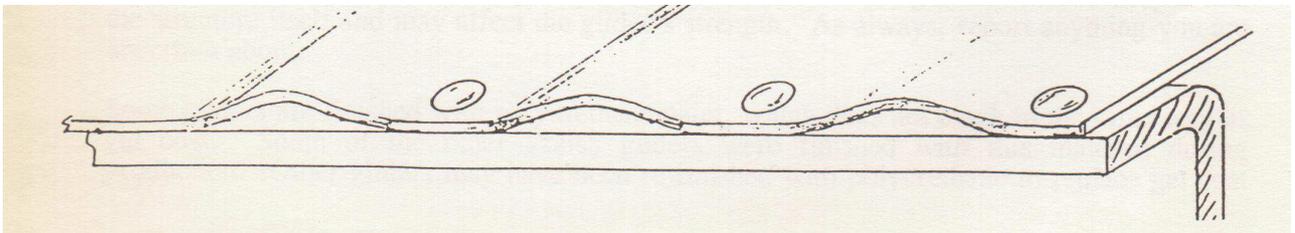
**Figura 15; Lamiera di alluminio ondulata dalla compressione del suo supporto**

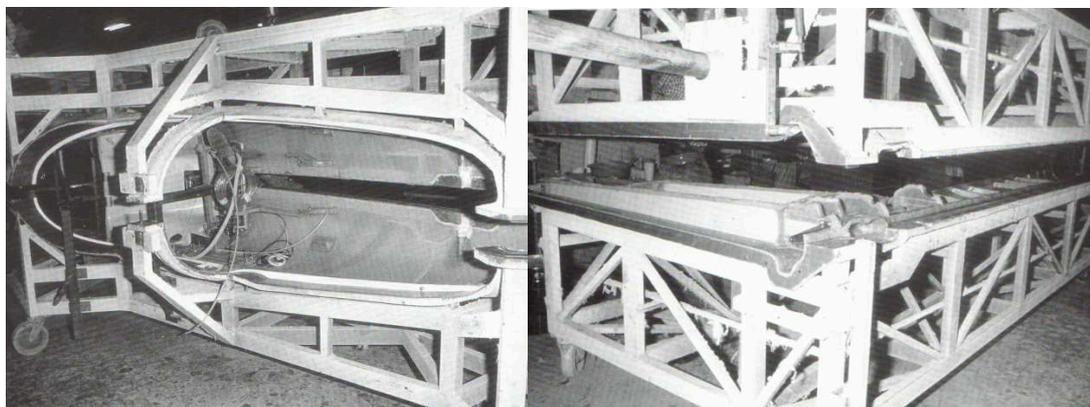
**Figura 16; Scali per la stratificazione e l'assemblaggio di alianti in vetroresina**

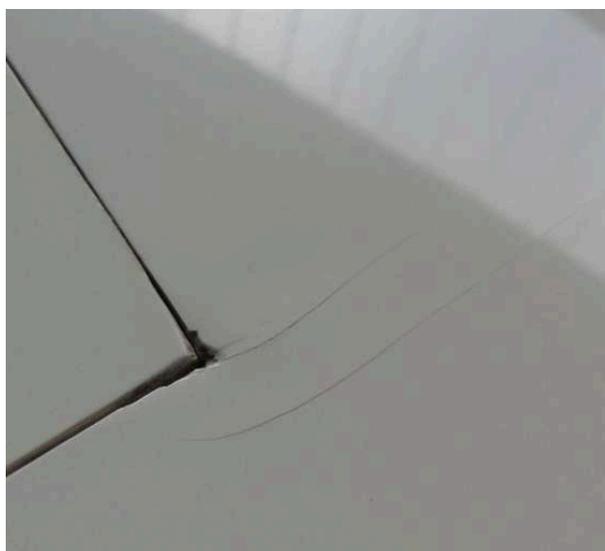
**Figura 17; Crepe sull'angolo della cassa diruttori in un'ala in composito**

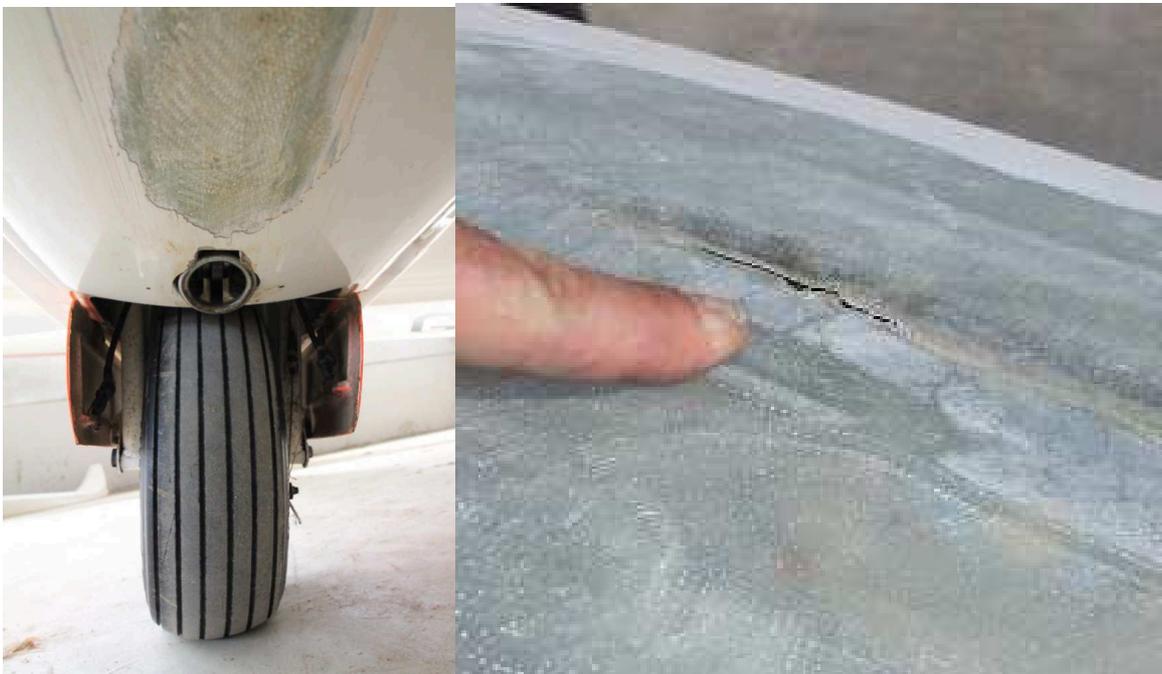
**Figura 18; conseguenze di un'atterraggi senza carello; a destra la fibra ha ceduto, l'aliante è inefficente al volo**

Accade che un aliante atterri senza carrello, poi la ruota venga estratta durante il recupero in pista e l'aliante venga angariato senza che l'inconveniente venga registrato. Chi fa la settimanale deve fare attenzione alle "dimenticanze"..... dei piloti....

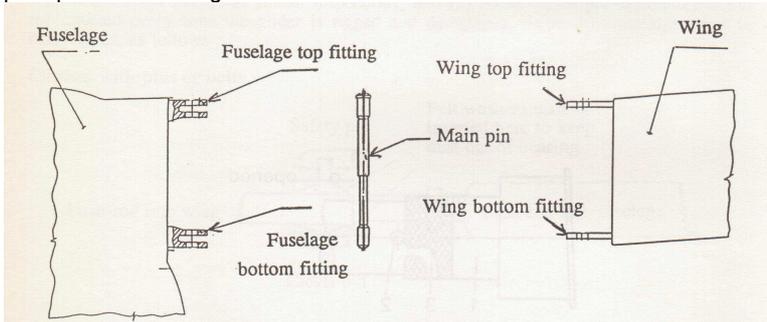
**Figura 19; attacchi semiala Blanik L13, gli spinotti vengono inseriti dall'alto verso il basso**

Nell'esempio della figura precedente ( visto guardando dal muso verso la coda ) viene disegnato l'attacco del il Blanik L13 , ciascuna semiala viene collegata separatamente al fianco della fusoliera e bloccata con un perno di acciaio inserito verticalmente.

La continuità del longherone viene assicurata da una struttura d'acciaio all'interno della fusoliera che collega gli attacchi della due semiali.

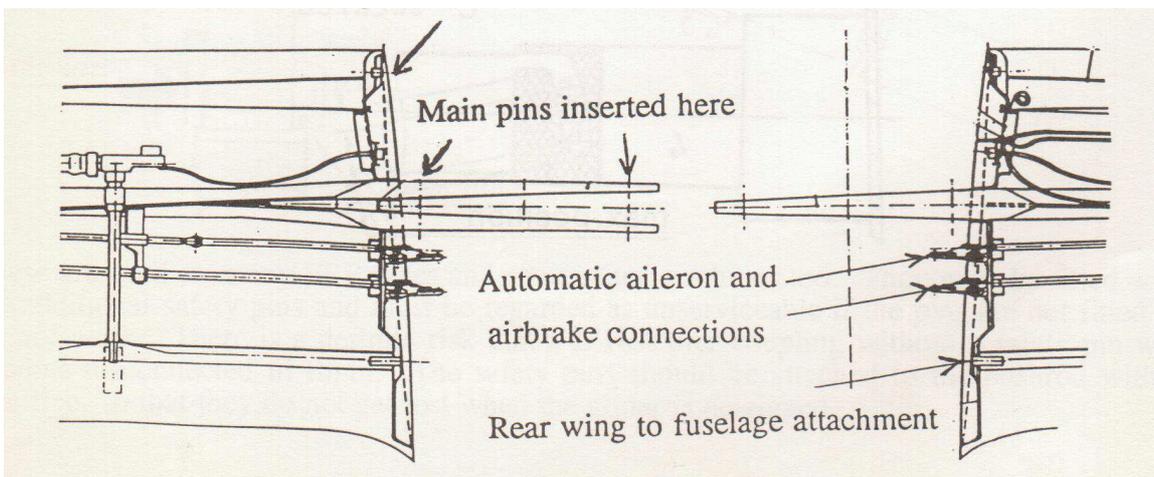
**Figura 20; ASW24, gli attacchi degli alettonie dei diruttori sono automatici e non richiedono intervento durante l'assemblaggio**

Un altro esempio tipico è quello dello Schleicher ASW-24 che potete vedere qui sotto. Le semiali hanno l'estremità protuberante del longherone costruita in maniera che si accoppi con un sistema "maschio-femmina" L'estremità singola viene inserita all'interno di quella a forchetta passando attraverso due aperture ai lati della fusoliera, fino a raggiungere una precisa posizione in cui si possono inserire due perni di acciaio in senso orizzontale dalla parte posteriore dello schienale del sedile pilota.

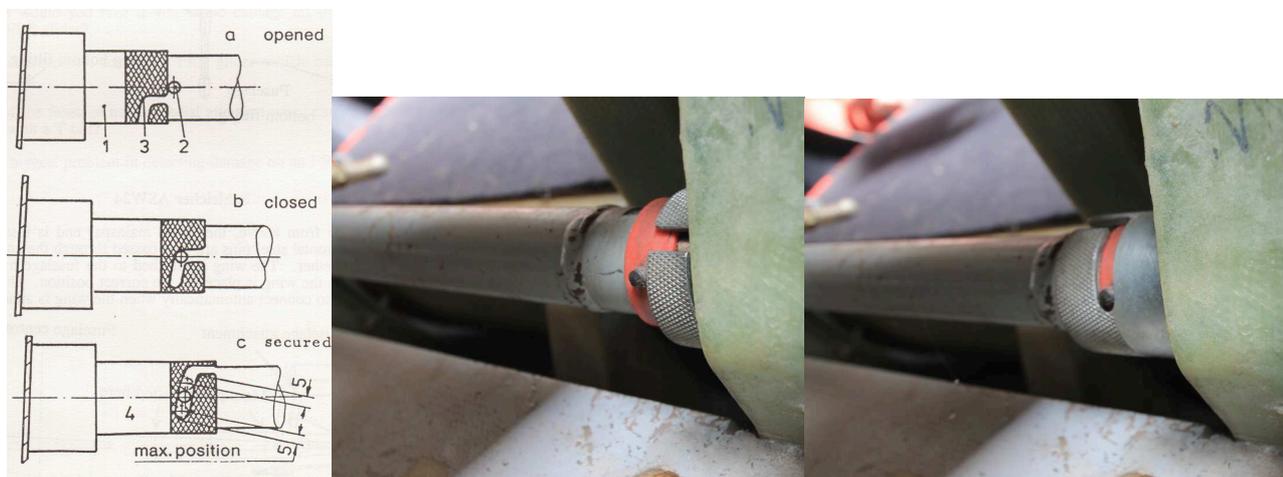
**Figura 21: Sistema Grob per il bloccaggio degli attacchi anteriore posteriore semiali**

Qui sopra: Sistema Grob per il bloccaggio degli spinotti anteriore e posteriore semiali: A sinistra la ghiera in posizione aperta; A destra la ghiera in posizione bloccata ( foto scattata senza ali; in realtà il perno con le ali collegate arriva circa a metà della scanalatura , a circa 5 mm dal fondo vedi figure precedenti)

Un altro sistema è quello usato dalla Grob per il G103 Twin 2 e 3 Acro, che vedete nelle figure sotto. Sul manuale trovate una spiegazione esauriente su come controllare il bloccaggio

dell'accoppiamento, (quattro ghiera) Il sistema è sostanzialmente diverso da tutti gli altri.

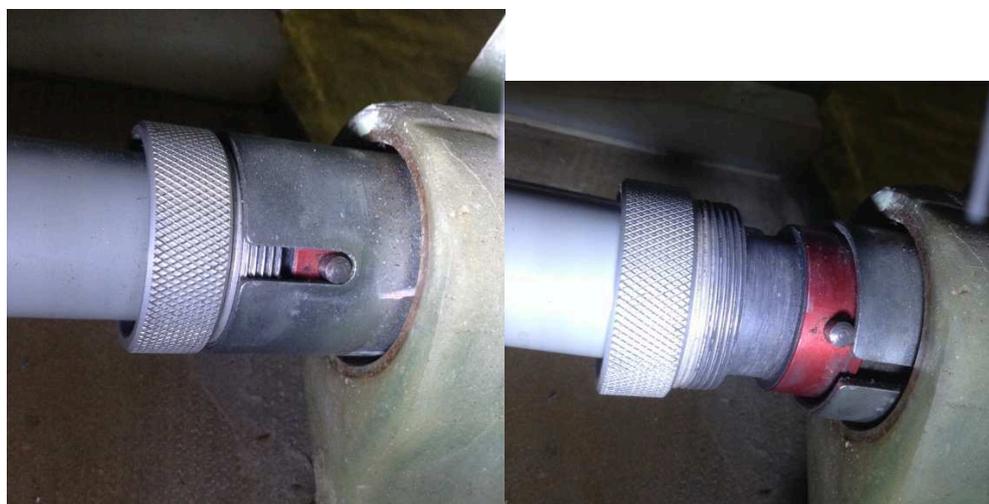
**Figura 22; il sistema di bloccaggio degli spinotti del Twin Astir III acro, simile al precedente**

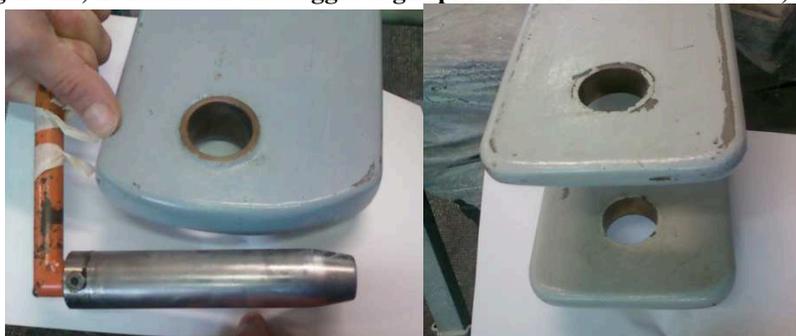
**Figura 23; estemita longheroni semiali con spinotti e boccole per l'accoppiamento e bloccaggio**

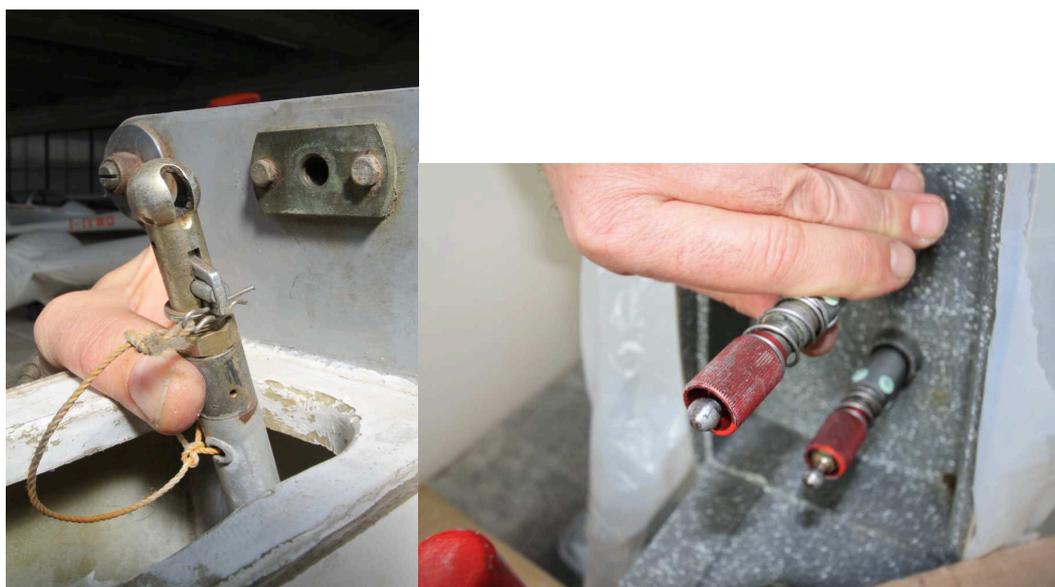
**Figura 24;Giunto accoppiamento rapido L'Hotellier, a destra la coppiglia è sostituita da una ghiera che impedisce alla “zeppa”di muoversi**

Sono molto comuni sugli alianti in fibra, sono composti da un perno fisso con la testa sferica (maschio) e da un ricettacolo (femmina) , che ha un incavo semisferico, in cui viene inserito il maschio. Una volta inserita, la parte sferica viene bloccata da una zeppa trapezoidale che ha a sua volta con una coppiglia di sicurezza.

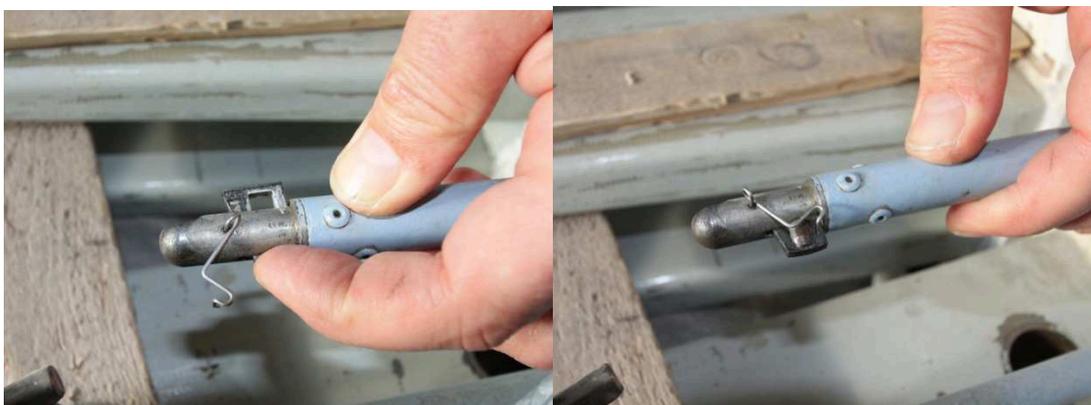
Figura 25; L'Hotellier con coppiglia rapida incorporata, a sinistra il dito indice tiene premuto il trapezio, il ricettacolo è aperto pronto per l'accoppiamento con la sfera

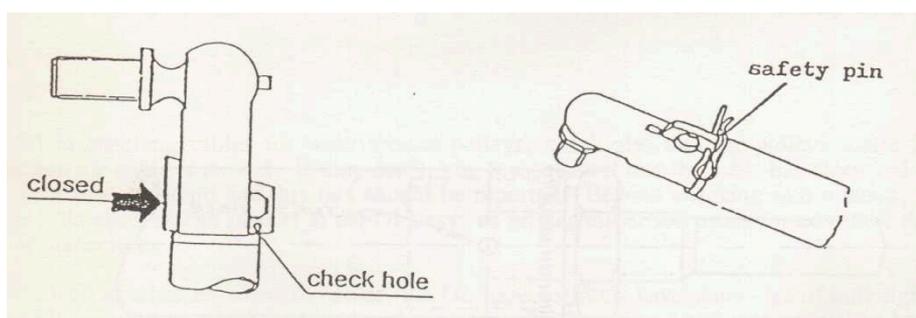
Figura 26; Classico sistema "L'Hotellier "

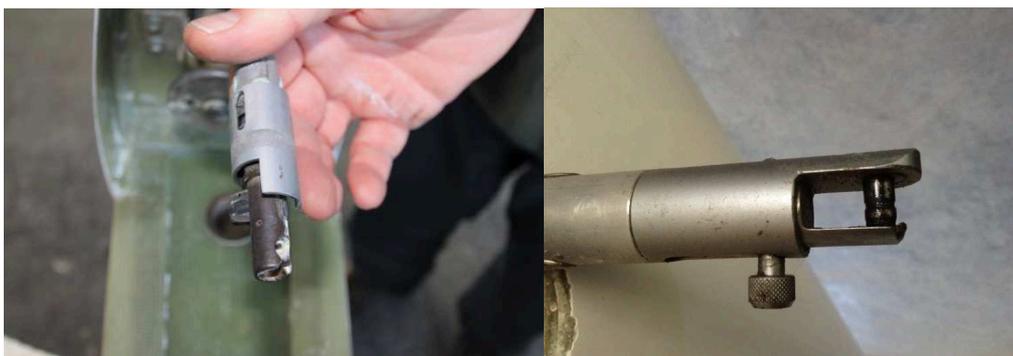
Figura 27; la ghiera sagomata scorre sopra la "zeppa" di bloccaggio, a destra: il sistema Di bloccaggio del Twin III

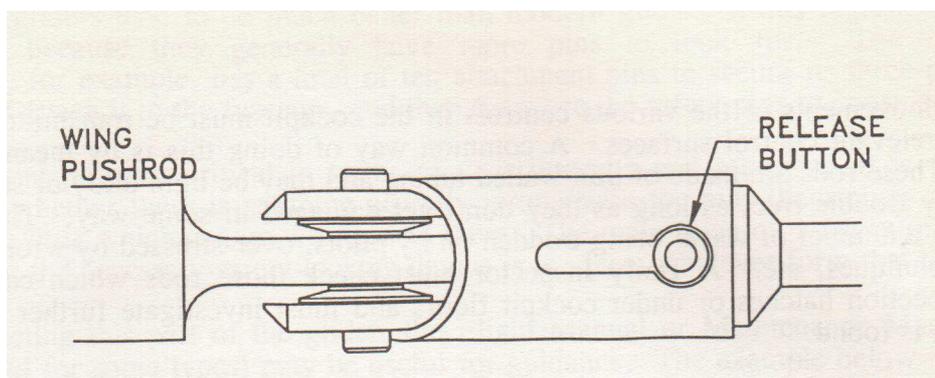
Altri giunti rapidi sono quelli degli alianti Polacchi tipo PW-5, Puchaz, che hanno un sistema di bloccaggio con una ghiera scorrevole che blocca il perno e che a sua volta è bloccata da un perno con molla che si inserisce in un apposito buco. Sono facili da controllare se ben visibili, un po' meno se l'accoppiamento viene fatto solo al tatto. Utilizzate uno specchietto e una luce se necessario per verificare il corretto accoppiamento.

**Figura 28; sistema PW5 e Puchaz**

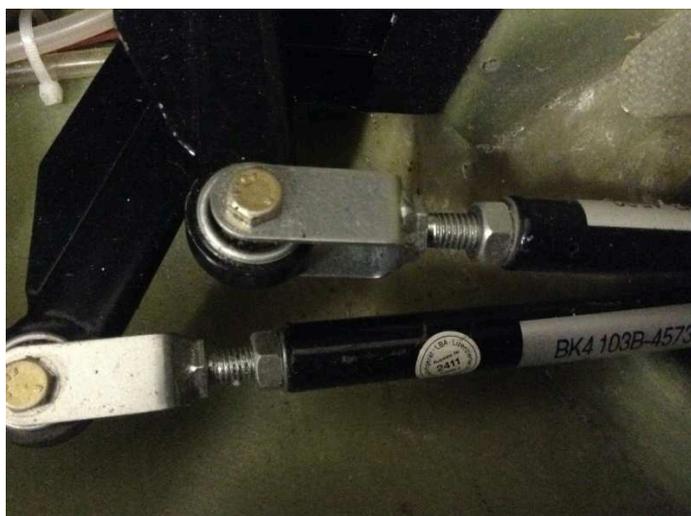
**Figura 29; Link comando sotto il sedile del Twin Astir. Notare i controdadi sugli arridatoi di regolazione dei terminali a forchetta**

Le aste e tutti i link di controllo necessitano di un sistema di regolazione, per poter tarare le escursioni delle superfici di controllo, la loro simmetria, e per eventualmente correggere lo scompenso dovuto alle dilatazioni stagionali dovute al cambio di temperatura. Per fare questo, boccole filettate sono inserite e bloccate all'estremità delle aste di controllo, poi gli vengono avvitati i perni filettati dei giunti di accoppiamento. Avvitando e svitando i perni all'interno delle boccole si accorciano e si allungano le aste di una lunghezza pari all'avanzamento di  $\frac{1}{2}$  o più giri della filettatura. Il tutto viene poi bloccato da un "controdado" che impedisce al perno di girare.

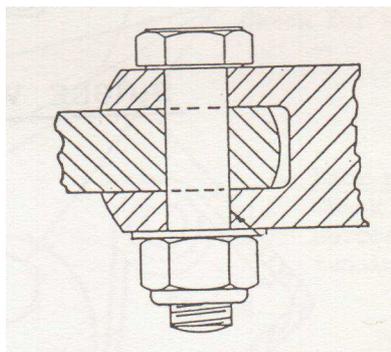
**Figura 30; dado e bullone correttamente assemblati**

La filettatura dei bulloni dovrebbe sporgere dal dado autobloccante almeno per tre filetti; i dadi non si devono poter girare a mano La ghiera di nylon che costituisce la parte frenante si usura avvitando e svitando, e non riesce più a compiere il suo lavoro

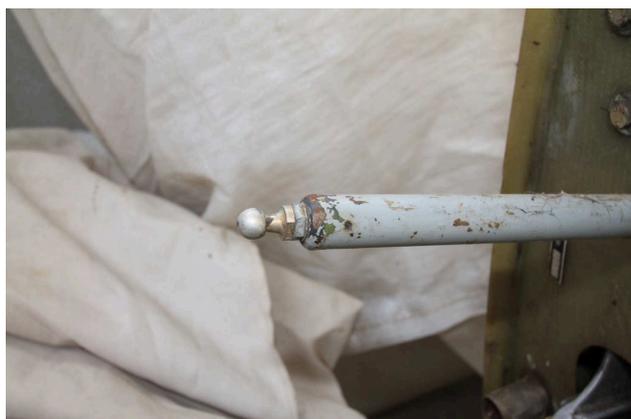
**Figura 31 asta alettoni con terminale l'Hotellier a sfera maschio**

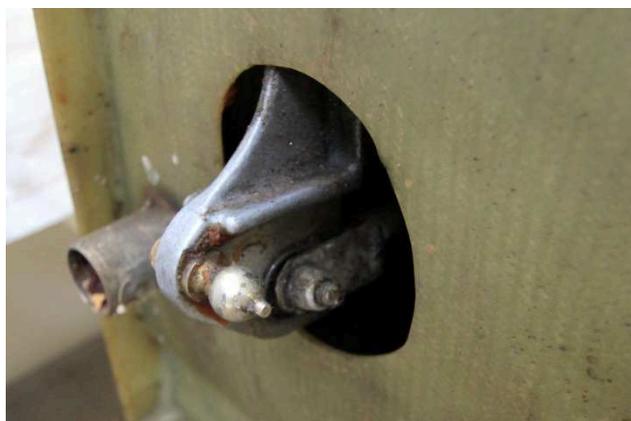
**Figura 32; terminale a sfera maschio di un comando tipo l'Hotellier**

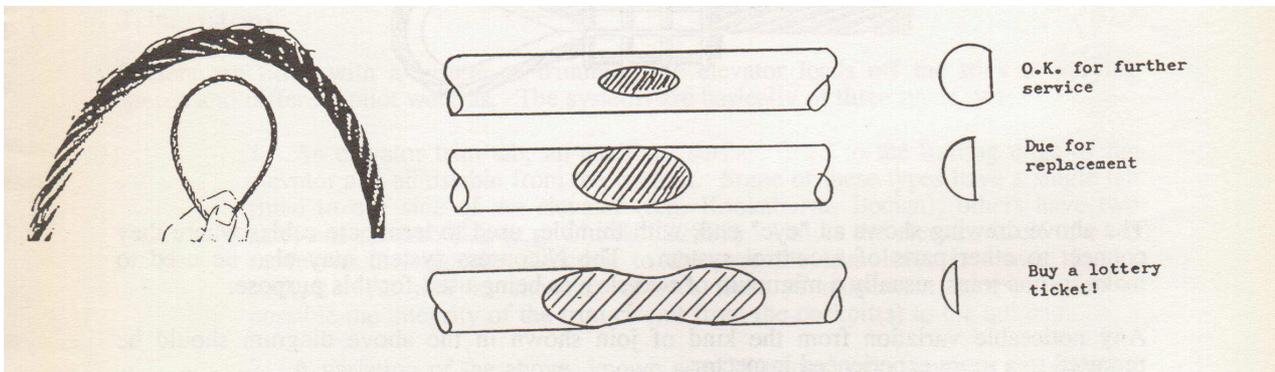
Quando i cavi girano attorno alle pulegge sono potenzialmente soggetti ad usura. Potete vedere esempi tipici di usura nella figura sottostante.

**Figura 33; usura cavi acciaio**

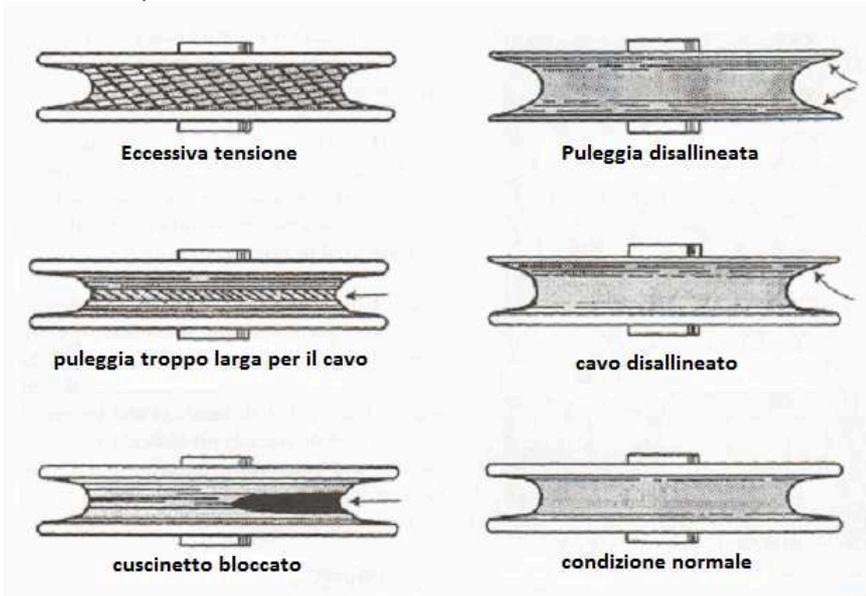
Quando controllate la porzione di cavo che lavora sulla puleggia controllate anche che quest'ultima giri liberamente quando libera dal cavo. Oltre a questo non c'è molto di controllare se non smontando il tutto che certamente va oltre lo scopo dell'ispezione settimanale.

**Figura 34; usura pulegge**

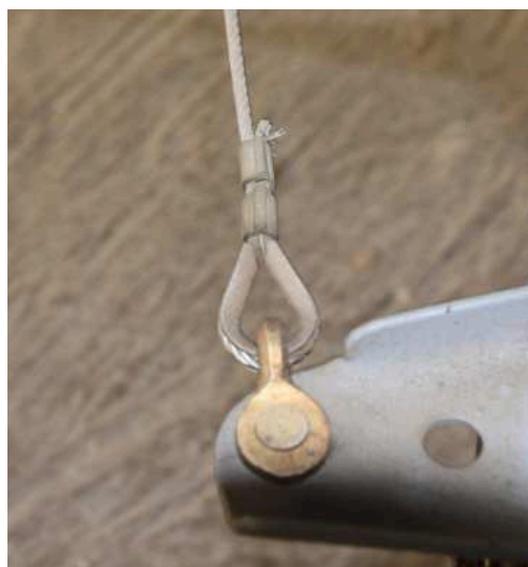
**Figura 36 impiombatura doppia**

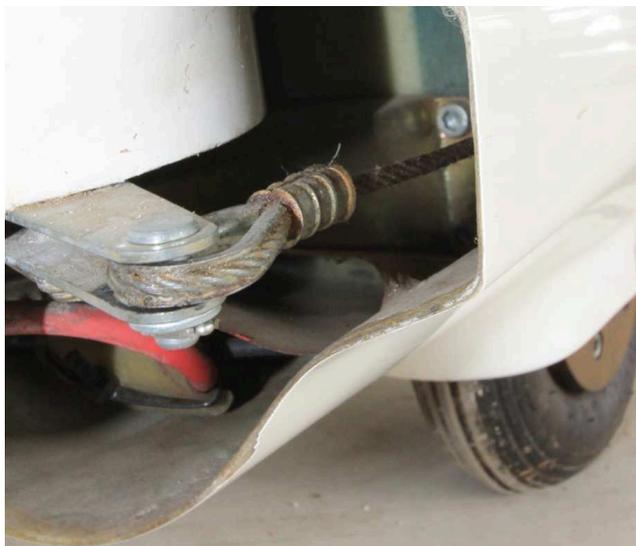
**Figura 37 attacco cavi timone direzione DG 500**

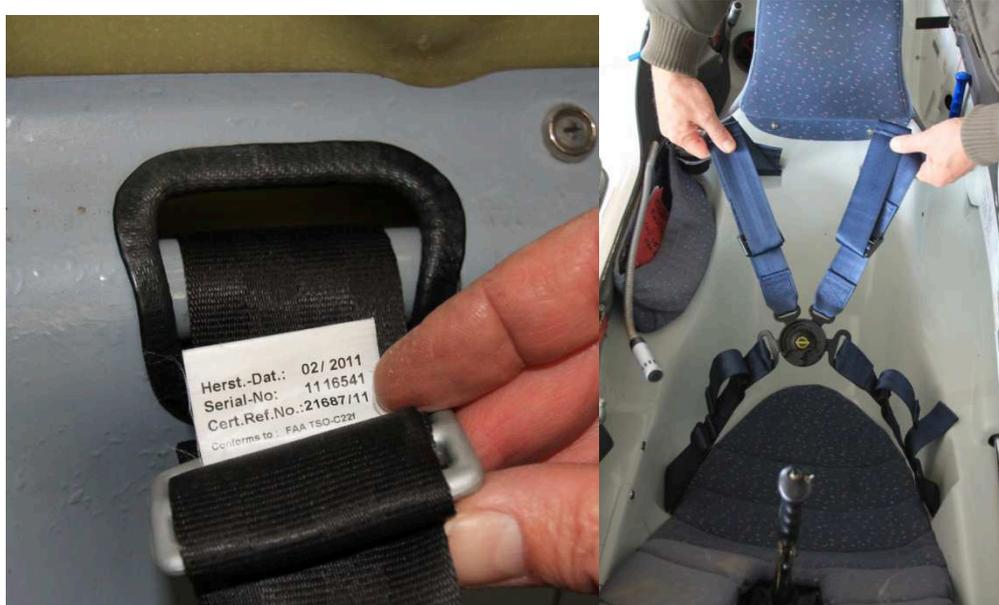
**Figura 38; cartellino recante la data di fabbricazione ; aA destra controllo tenuta fibbie e sgancio**

La vita delle cinture varia dai 10 ai 12 anni; la data di produzione, la scadenza viene di solito riportata su apposite targhette cucite alla cinghia, ma a volte si strappa o scolorisce rendendo difficile la lettura. Il nemico principale delle cinghie sono i raggi UV che le degradano e le rendono rigide e scolorite.

Le fibbie di regolazione devono funzionare bene e dare la possibilità di regolare la cintura in base alle varie corporature, comunque ci deve essere un fine corsa che impedisce alla cintura di sfilarsi dalla fibbia. Una volta regolata la cintura, la fibbia deve essere in grado di bloccare lo scorrimento.

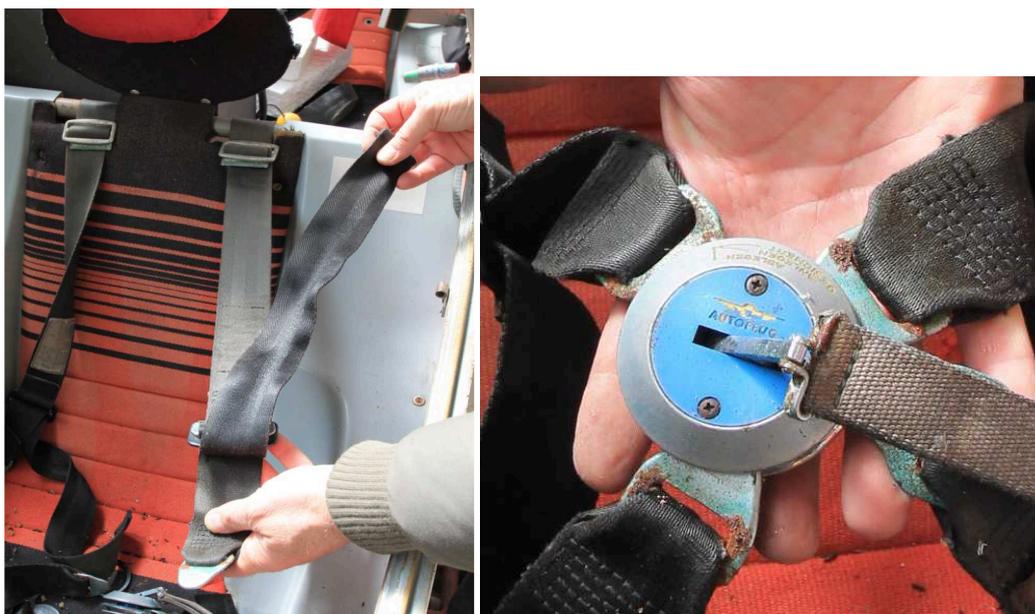
**Figura 39; Cinture e attacchi di un Twin Astir in pessime condizioni, scolorite dal sole, deformate e con parecchia ruggine sugli attacchi**

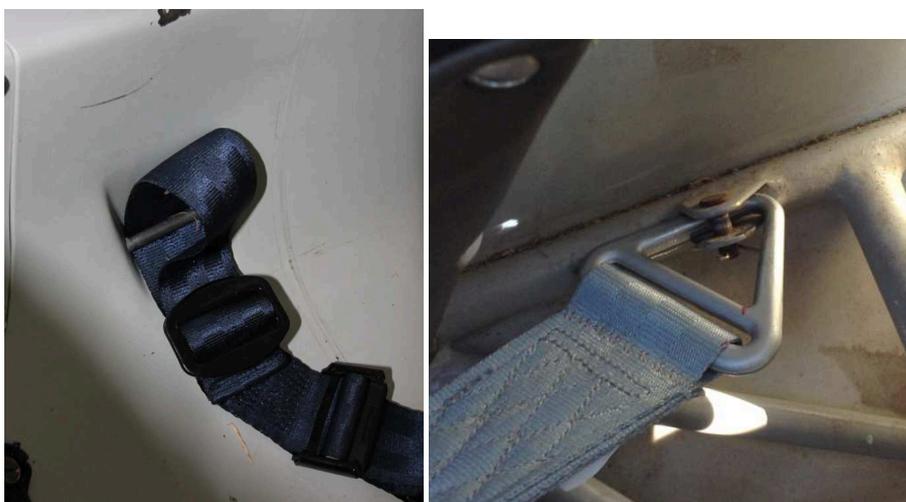
**Figura 40; Attacchi cinture ventrali: a sinistra DG 500, a destra ASK 13**

Ci sono sistemi diversi di attacchi delle cinture alla struttura dell'aliante, variano dal più semplice in cui la cintura viene fatta girare intorno ad un tubo e poi infilata in una fibbia di bloccaggio, fino a speciali squadrette con perni o bulloni che vengono accoppiati ad appositi attacchi sulla struttura. Controllate l'usura nel punto in cui è ripiegata la cinghia, il serraggio dei bulloni, la presenza delle coppiglie nei perni, l'eventuale corrosione.

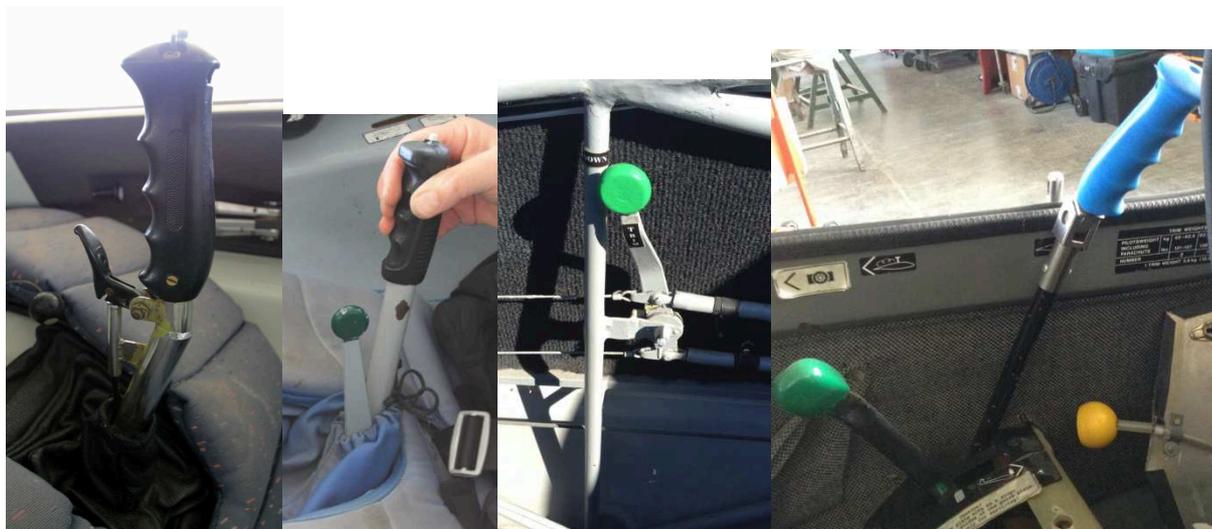
**Figura 41; Da sinistra: trim: DG500, ASK21,ASK13, Twin Astir**

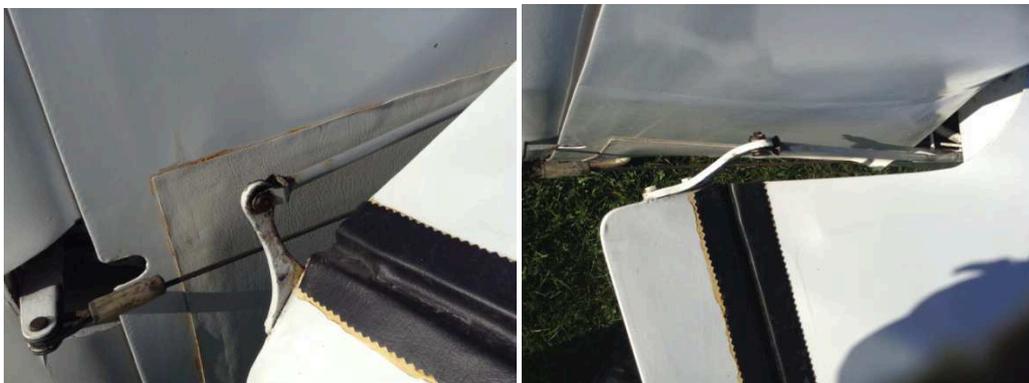
**Figura 42; Attuatore aletta trim sul ASK13**

- 2) Un'aletta (trim tab) incernierata sul bordo di uscita del timone di profondità che viene deflessa da una squadretta collegata ad un tirante proveniente dalla cabina di pilotaggio collegato ad una leva frizionata.( Blanick, ASK13 ) L'aletta viene deflessa dal lato opposto in cui si vuole fare andare il timone di profondità, variandone la curvatura e media e quindi l'angolo d'incidenza. Se si vuole deflettere il timone orizzontale verso l'alto provocando un momento a cabrare, l'aletta verrà deflessa verso il basso, e viceversa. Controllate per quanto possibile l'integrità del sistema, gli eventuali giochi, e il corretto senso di movimento.

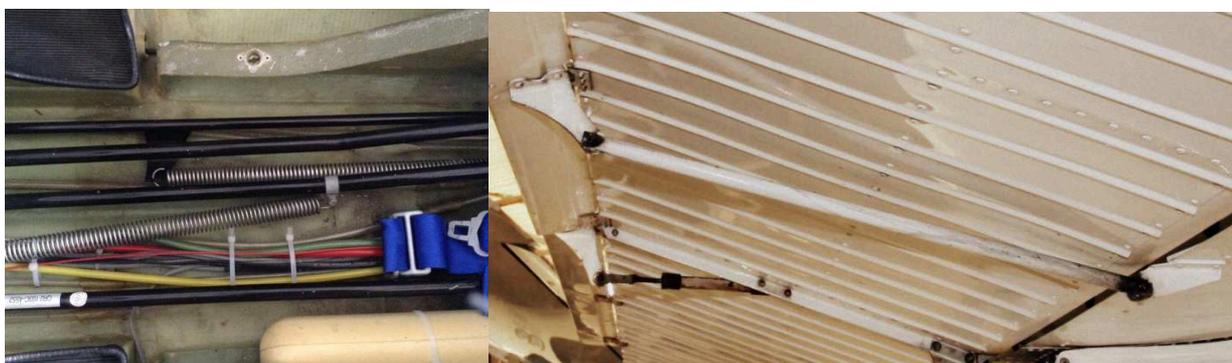
**Figura 43; Twin Astir III sotto il sedile del pilota sono visibili le molle del trim; di quella di sinistra si vede l'attacco sull'asta, di quella di destra l'attacco sulla fusoliera. Foto a destra: il meccanismo dell'aletta di "Fletner" compensatrice sui piani di coda di un Morane**

- 3) Una variazione del precedente trim tab è l'aletta di "flettner": è collegata alla parte fissa del piano orizzontale tramite un'asta di lunghezza tarata ; il suo movimento è automatico ed è legato alla posizione del timone di profondità ( KA 8; KA7). Il suo movimento è difficile da descrivere a parole ma è molto intuitivo non appena lo si osserva. Funziona da servo timone,(un po' come il servosterzo dell'auto) aiutando il movimento nella direzione voluta, molto usata nei velivoli STOL dove superfici ed escursioni sono notevoli

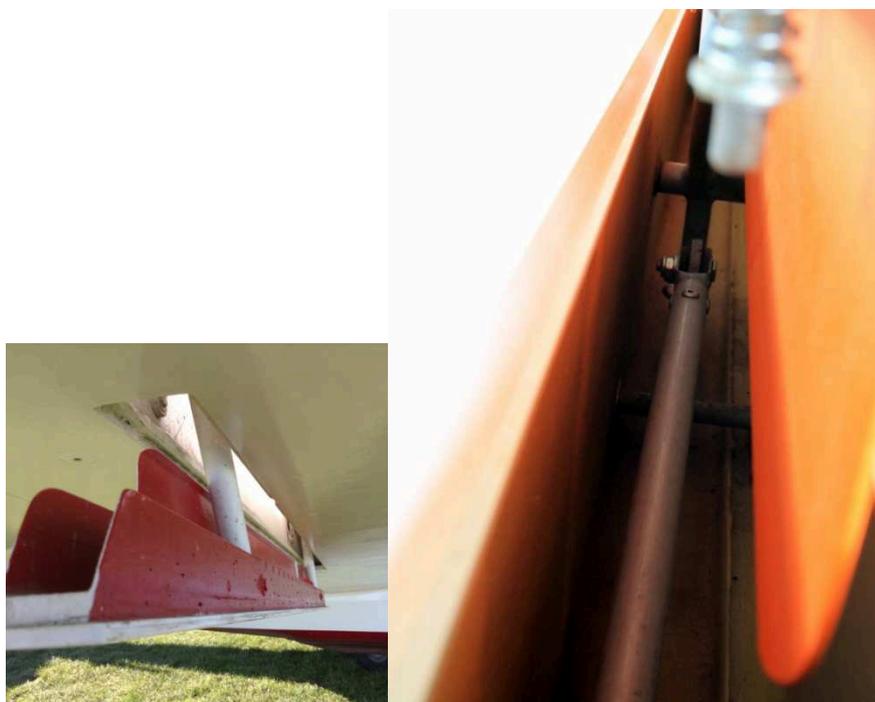
**Figura 44;** Diruttori del ASK 13 escono anche dall'intradosso; a destra il cassone diruttori del ASK21. Qui si può fermare l'acqua

Inoltre l'alloggiamento dei diruttori nelle ali deve essere pulito e asciutto, se è previsto un foro di drenaggio deve essere pulito.

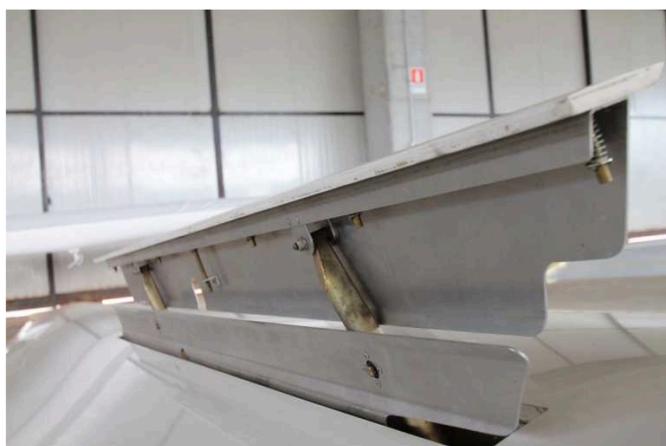
**Figura 45;** Diruttori del DG 500. L'escursione dei diruttori dipende anche dallo stato delle pastiglie dei freni

In molti alianti il meccanismo che aziona il freno è collegato alla leva dei diruttori. Un freno che interviene troppo presto ( mal regolato o con pastiglie freno nuove) può limitare la corsa dei diruttori ( l'efficienza). Esistono dei limiti ben precisi entro i quali l'escursione deve essere. Consultate un tecnico qualificato
