# **MANUALE ISPEZIONE SETTIMANALE ALIANTI**

**Testo di Diego Volpi  
Foto di Luca Carloni**

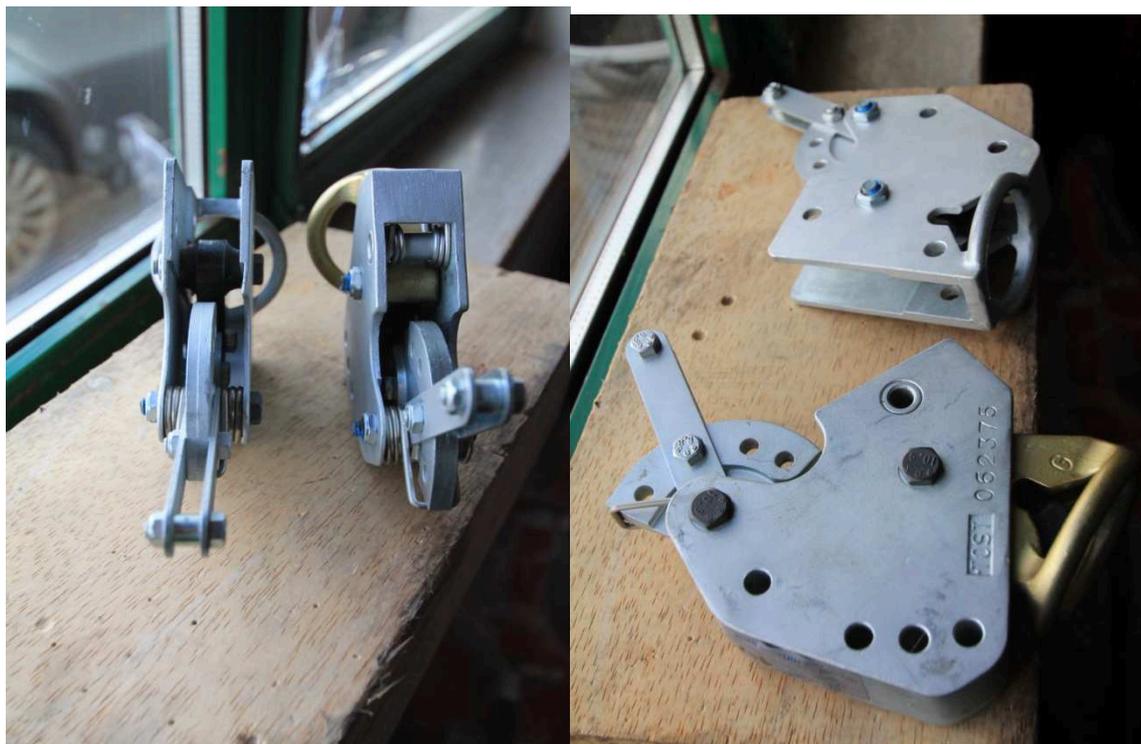
**Figura 46; Ganci TOST, quello con il "cestello basculante" color oro viene montato in posizione baricentrica per il lancio tramite verricello.**

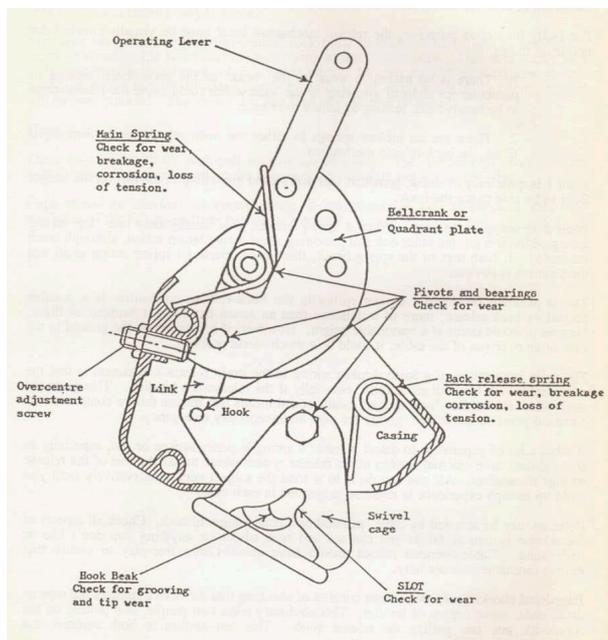
**Figura 47; Disegno del gancio baricentrico TOST**

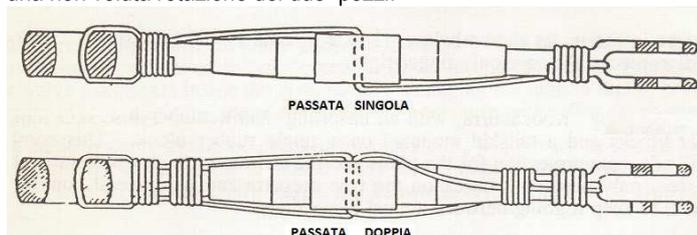
**Figura 48; vari tipi di legature di sicurezza**

Bisogna controllare che il filo non sia rotto e che non ci sia gioco tra terminale e manicotto. Un altro sistema di bloccaggio è costituito da delle speciali coppie di filo di acciaio armonico appositamente preformate e inserite in modo da fermare il gioco tra manicotto e terminali

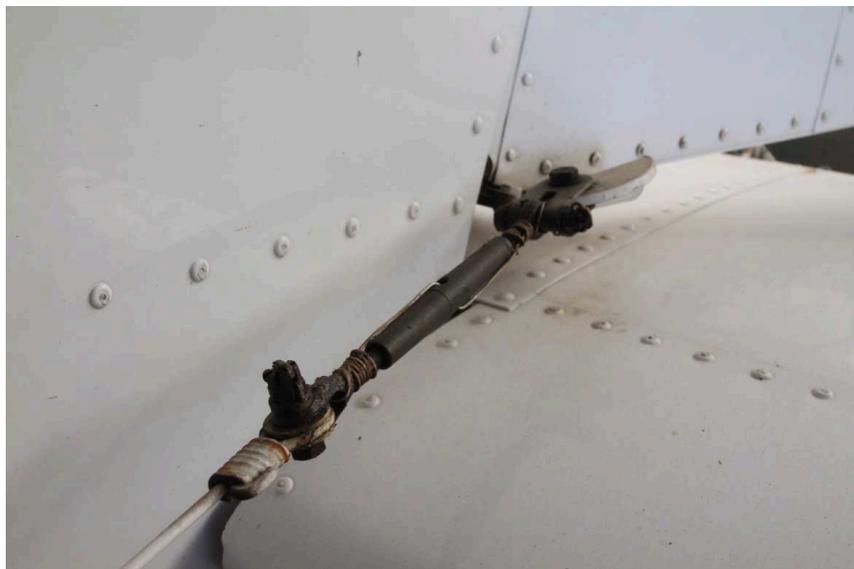
**Figura 49; legatura di sicurezza mal eseguita, ma funzionale**

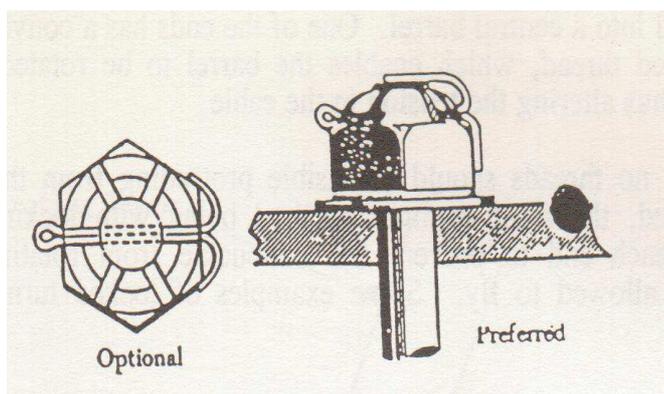
**Figura 50; metodi di ripiegamento coppiglie**

È importante controllare che nei dadi a castello sia presente e integra la coppiglia e che le sue estremità siano opportunamente ripiegate in modo da non costituire un pericolo per tutto quello che gli si muove intorno. I dadi autobloccanti con inserto in nylon, invece sono da scartare e sostituire se si riescono a svitare a mano.

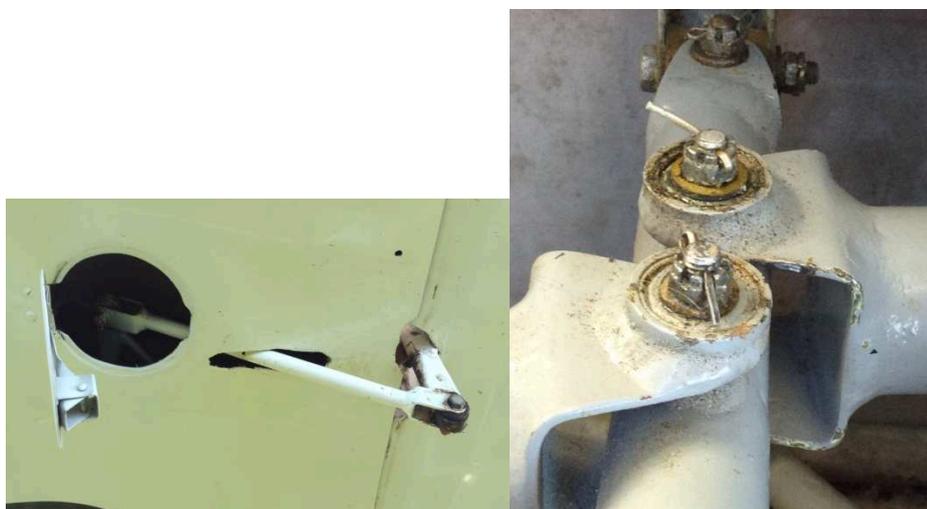
**Figura 51; link comando alettone ASK13, a destra coppie lunghe e mal ripiegate**

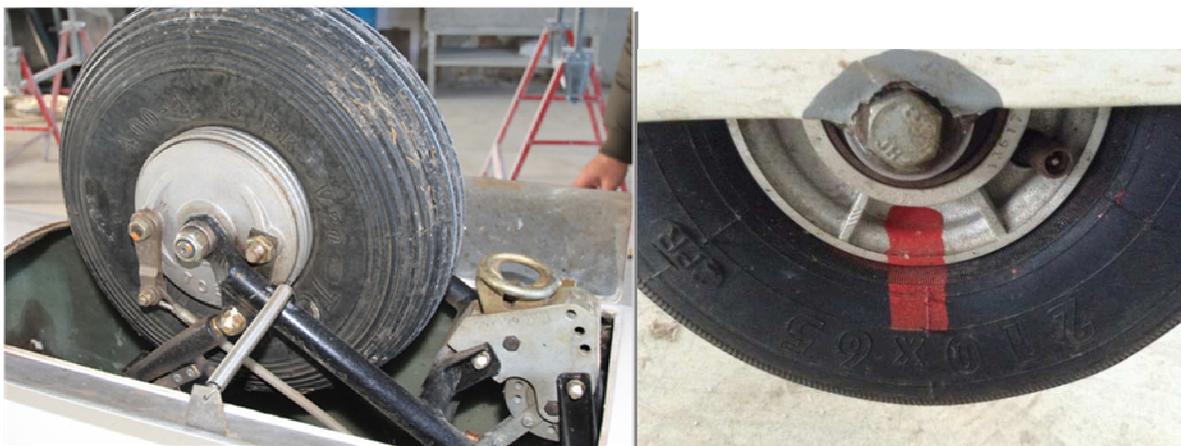
**Figura 52;** Carrello retrattile con freno a tamburo , gancio anch'esso retrattile. Notare le molle chiusura sportelli; a destra linea di fede tra cerchio e pneumatico

Va controllata anche la pressione delle eventuali gomme anteriori e posteriori, oltre che l'integrità delle loro carenature. Altro controllo da effettuare è la linea di fede (rossa) tra ruota e cerchio che indica l'eventuale movimento tra pneumatico e cerchio. Non bisogna dimenticare le condizioni degli eventuali pattini, di coda, o principale (ASK 13), che pur essendo semplici possono essere stati sollecitati al punto di venire distaccati o deformati.

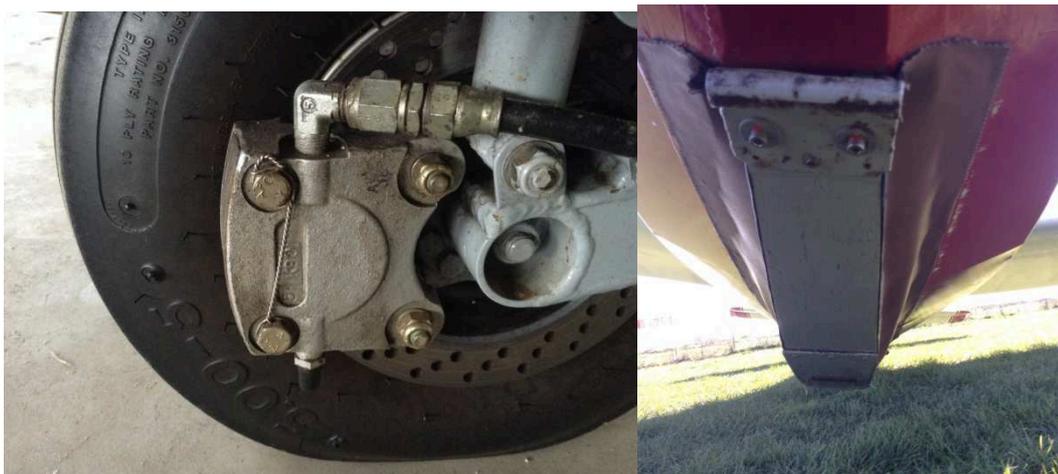
**Figura 53;** Pinza freno idraulico a disco. Notare la legatura tra i due bulloni. A destra il pattino ventrale del ASK13 funge anche da freno

Le legature di sicurezza non sono molto frequenti sugli alianti tuttavia, si possono trovare su arridatoi, pinze freni ed alcuni accoppiamenti. Devono essere integre, tese in modo da impedire la rotazione delle teste dei bulloni o dei dadi. I dadi autobloccanti con frenante in nylon, non devono poter essere svitati a mano, e devono avere almeno tre giri di filettatura del bullone sporgente.

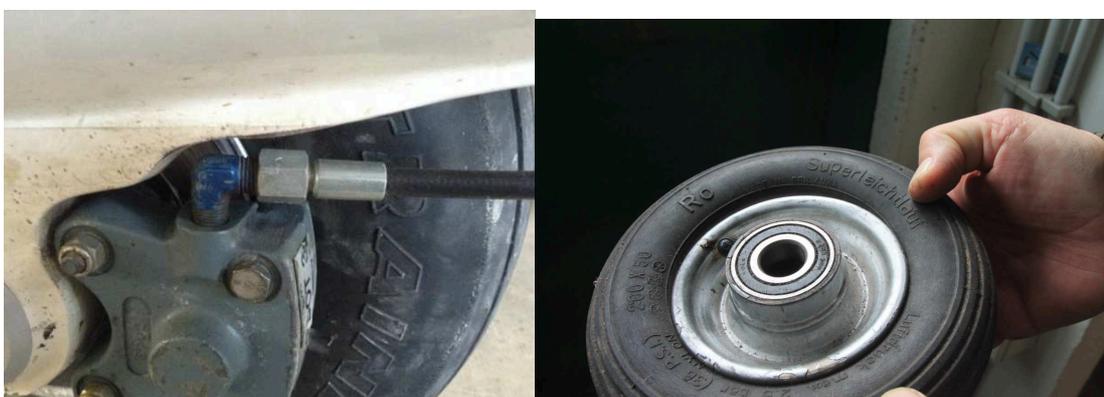
**Figura 54;** Freno carrello principale Twin Astir III idraulico; a destra il copertone del ruotino di coda di un ASK21 è uscito parzialmente dal cerchio a causa di un'imbardata

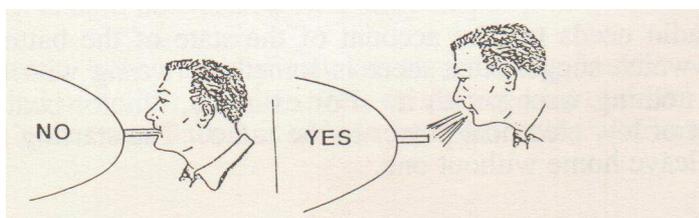
**Figura 55; Corretta prova anemometro soffiando delicatamente sulla presa totale**

Oltre che controllare la pulizia della presa dinamica e delle prese statiche, è utile provare il sistema con un aiutante . Soffiare da una certa distanza dalla presa totale (dinamica) e controllare il movimento delle lancette degli anemometri.

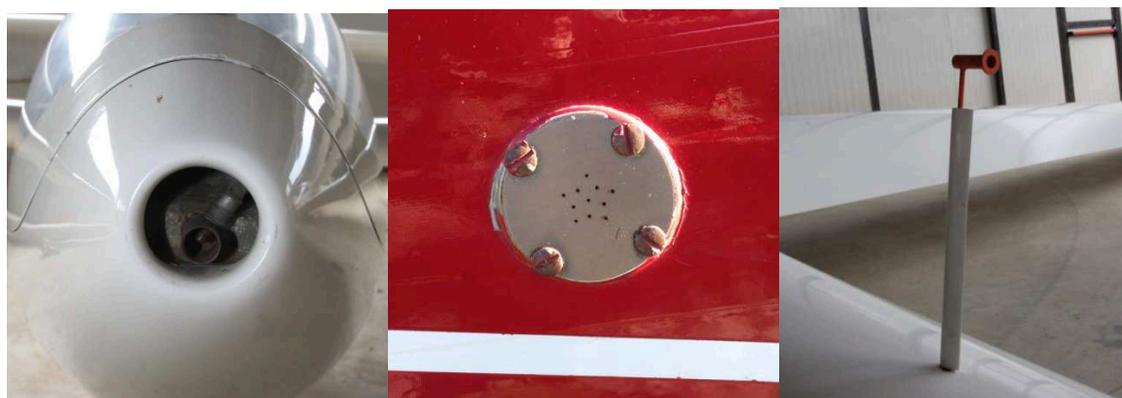
**Figura 56; Presa totale DG 300, presa statica ASK13; sonda compensatore variometro ASK 21**

La pressione statica viene rilevata tramite alcuni fori praticati sulla fusoliera nella parte anteriore ( 20-30 cm dietro il muso ) oppure nella parte posteriore della fusoliera , circa a metà strada tra ali e coda. In ogni caso il tubo o i buchi devono essere privi di sporcizia e liberi da nidi di insetti. L'impianto inoltre è soggetto a riempirsi d'acqua quando piove

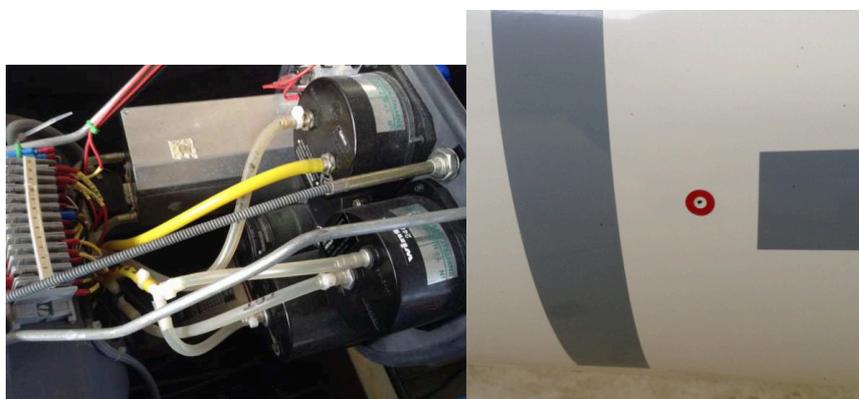
**Figura 57; Cruscotto con collegamenti pressione statica e dinamica strumenti. A destra presa statica ASK 21**

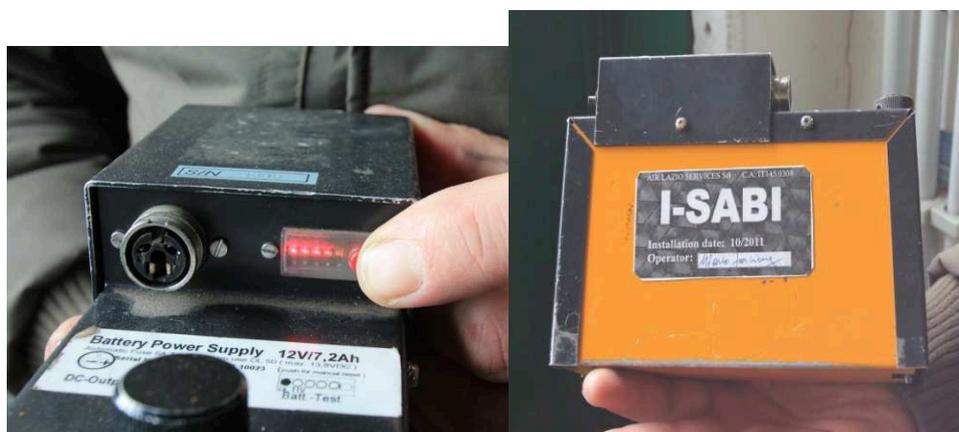
**Figura 58;** Classica batteria imbarcata sul ASK21 e Twin Astir. Notare a destra placard con data installazione o del "capacity check"

Alcuni alianti hanno una batteria ausiliaria infilata nella deriva sotto i piani orizzontali. A causa del peso e della posizione longitudinale il momento che si crea non è indifferente, e la loro presenza o meno influisce sulla posizione del baricentro. Prestare la massima attenzione a quest'aspetto.

Tutti gli impianti elettrici devono avere un fusibile o un "breaker" di protezione della batteria e/o del circuito, inoltre ci deve essere un "master swich" Il tutto deve essere adeguato all'assorbimento degli strumenti. Consultate il manuale se necessario.

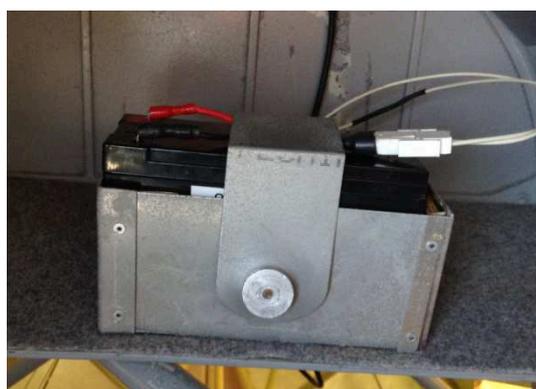
**Figura 59;** Sistema bloccaggio batteria semplice ed efficace

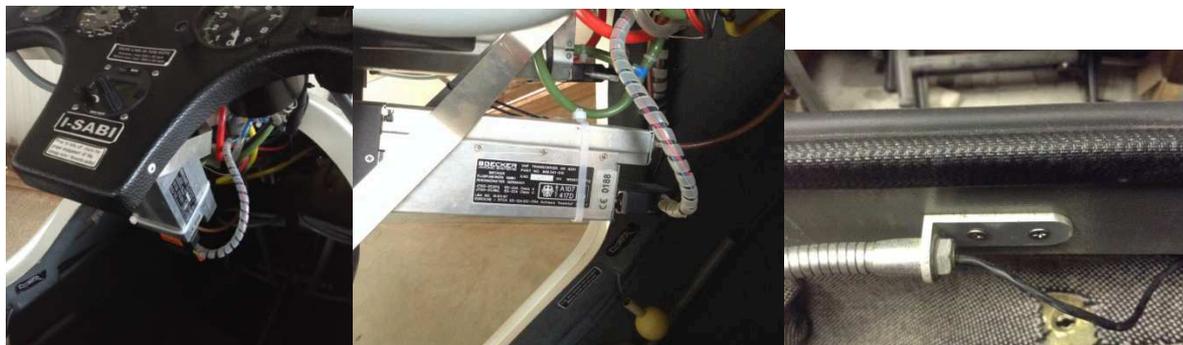
**Figura 60; Radio su un ASK21 . Controllare che il connettore non sia stato oggetto di traumi durante lo sbarco e imbarco piloti. Il filo del braccio microfono è un'altra parte delicata**

Buona parte dei problemi riscontrabili dipendono dalla batteria: una batteria scarica che si "siede" sotto assorbimento (la radio in trasmissione è mediamente l'assorbimento più rilevante su un aliante) può provocare vari problemi di modulazione; Strumenti asportabili o fissi (facenti parte della dotazione del pilota) come GPS ecc. specialmente se muniti di grandi display LCD possono provocare fruscii di sottofondo non cancellabili con lo squelch, in particolare se alimentati con la stessa batteria della radio. Un'altra parte delicata è il pulsante che mette la radio in trasmissione, posizionato di solito nel punto più alto della barra di comando, è esposto a ogni genere di maltrattamento soprattutto nel salire e nello scendere. Un altro punto delicato sono i connettori dell'antenna e dell'alimentazione; Controllate che i microfoni in modo particolare quelli con braccio flessibile e il cavo che li collega siano integri

Una prova radio da entrambe le postazioni è un'operazione semplice e che può facilmente rivelare problemi. Controllate anche l'eventuale data di scadenza della batteria, o del suo "capacity test" Sarà poi cura di ciascun pilota assicurarsi che la batteria sia carica prima di intraprendere il volo

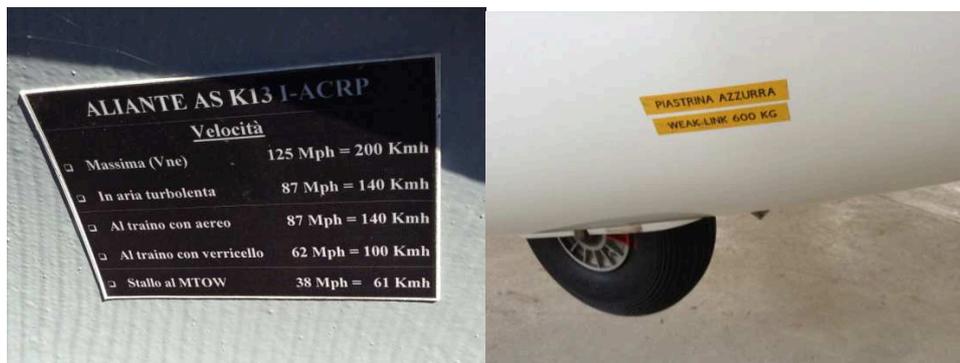
**Figura 61; Placard riportanti le velocità caratteristiche sul ASK 13 . A destra carico di rottura e colore weak link ASK 21**

I vari cartellini con le limitazioni di pesi, velocità, senso di azionamento dei comandi, devono essere presenti, leggibili e nella posizione indicata dal manuale. La loro mancanza rende l'aliante "inefficiente"

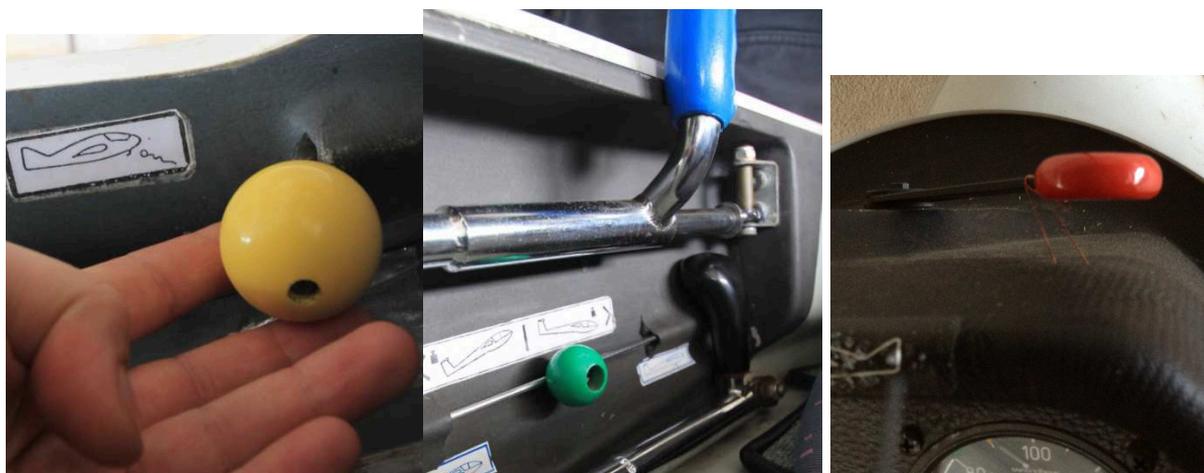
**Figura 62; Pomello sgancio giallo, leva diruttori Blu, trim verde leva carrello nera, sgancio di emergenza rosso**

Leva sgancio emergenza capottina ASK21 in alto a destra notare il filo di sicurezza in rame

Trim : Verde

Sgancio di emergenza capottina : Rosso

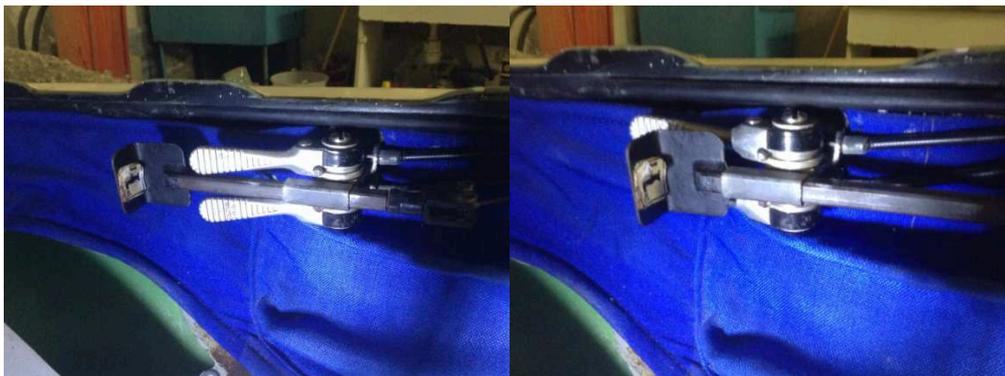
**Figura 63; Comando scarico acqua. A destra il comando dello scarico coda impedisce l'apertura di quello delle semiali**

L'acqua non viene mai inserita infilando il tubo direttamente nel serbatoio; Una pressione di 3-4 bar sarebbe sufficiente per scollare centine e rivestimento dell'ala! Controllate la tenuta delle valvole di scarico e la pulizia degli sfiati dell'aria. Il baricentro caricando acqua nelle ali molte volte si sposta in avanti, e quindi il costruttore prevede un serbatoio nella coda dove vengono caricati separatamente alcuni litri di acqua per riportarlo in posizione.

La quantità d'acqua caricata nella coda è funzione di quella caricata nelle ali. Il meccanismo che apre le valvole delle ali e della coda è fatto in modo che l'acqua della coda viene sempre scaricata per prima, per ovvi motivi di baricentro. Controllate che la sequenza venga rispettata.

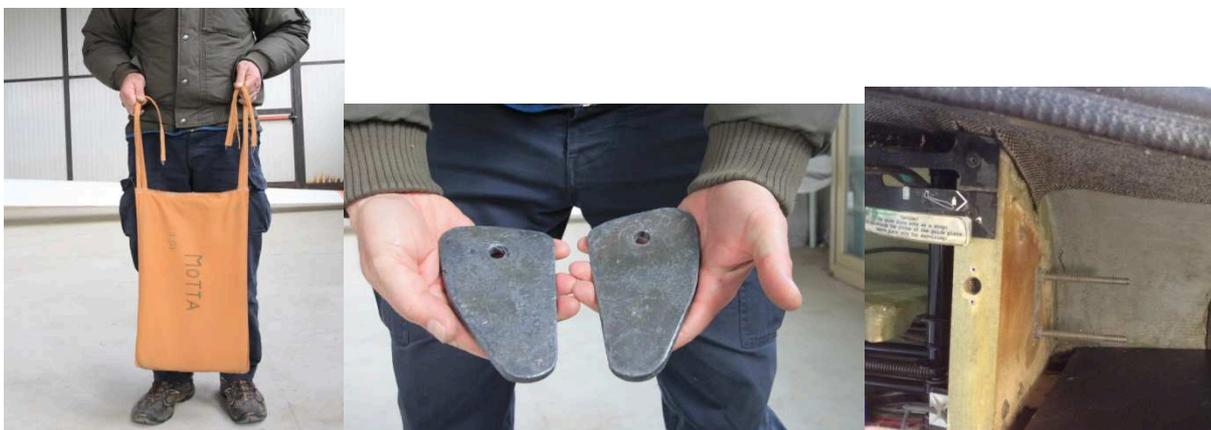
**Figura 64; A sinistra: 10 kg di zavorra da bloccare al sedile tramite i lacci. In caso di decelerazione violenta i lacci cedrebbero e la piastra recherebbe gravi traumi alle gambe del pilota. Al centro le piastre per la zavorra di un ASK 21, il foro è per il bloccaggio in apposito perno solidale alla struttura dell'aliante. A destra i perni per il fissaggio zavorra del Twin Astir III, sotto la gamba sinistra del pilota**

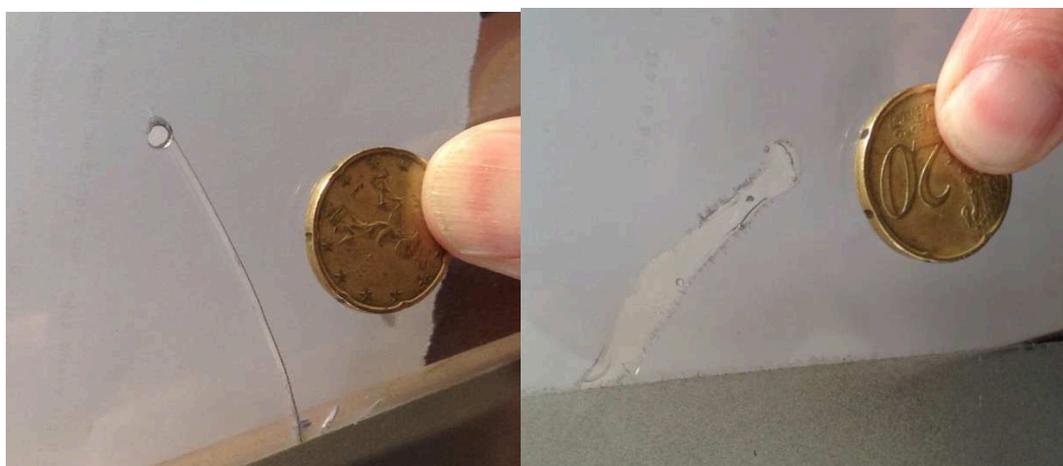
**Figura 65; A sinistra crepa fermata con un forellino, a destra crepa dopo la riparazione**

In linea generale le crepe possono essere messe in sicurezza in funzione della loro lunghezza e della loro posizione praticando un piccolo foro alla loro estremità, per poi essere riparate appositi collanti. Questo tipo di intervento non ricade però tra quelli fattibile durante l'ispezione settimanale ; è importante invece segnalare a personale specializzato qualsiasi piccola crepa prima che si allunghi al punto di dover necessariamente sostituire la capottina .

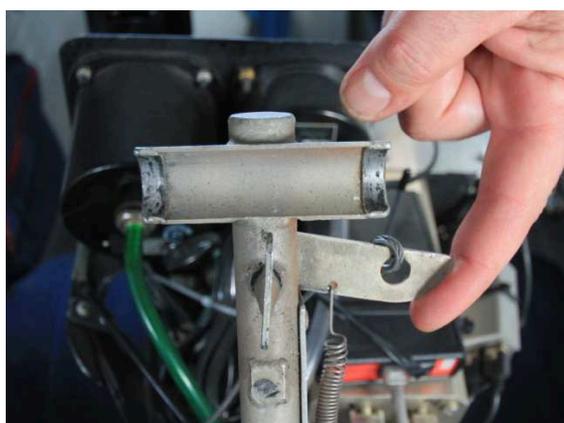
**Figura 66; meccanismo di sgancio capottina di un aliante**

Il sistema di apertura di emergenza della capottina merita un controllo particolare; gli attuatori devono essere in posizione e in alcuni casi hanno dei piombi di sicurezza da controllare.
